## Assessment of Earthquake and Sustainable Reliability of Seismic Safety of Dams

**Annotation:** This article discusses the issue of seismic safety of platinum, stability, reliability and operational safety, which is becoming a major problem, since even their partial destruction can have catastrophic consequences - economic damage with numerous human casualties.

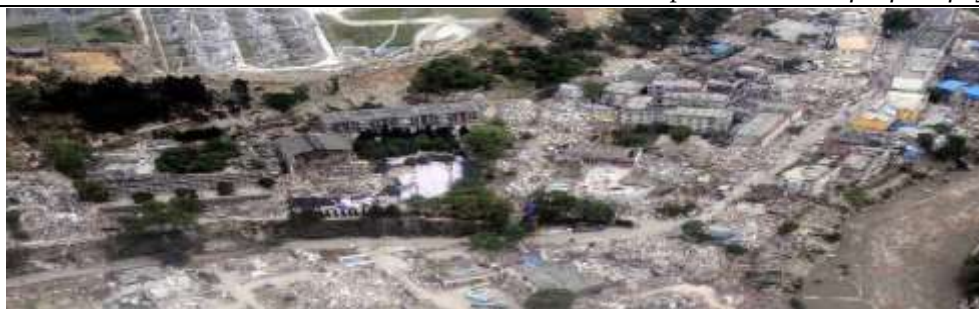
**Рис.1. Разрушения, вызванные землетрясением**

Безусловно, сейсмостойкость плотин подтверждается тщательными расчетами – но расчеты мало понятны неспециалисту. А вот практика – это вещь куда более понятная, которая говорит о фактах, когда крупные плотины оказывались в зонах сильных землетрясений и поучали различные степени повреждения и даже иногда полностью разрушались. Такие случаи имели место неоднократно и наглядным примером тому-последствия Сычуаньского землетрясения в Китае в 2008 году (рис.1).

Это землетрясение, которое произошло 12 мая с магнитудой  $M=8$  по шкале Рихтера, с интенсивностью  $J_0=11$  баллов по шкале MSK-64, было чрезвычайно разрушительным. Жертвы и разрушения оказались огромны-погибли 69 тысяч человек, несколько миллионов остались без крова.

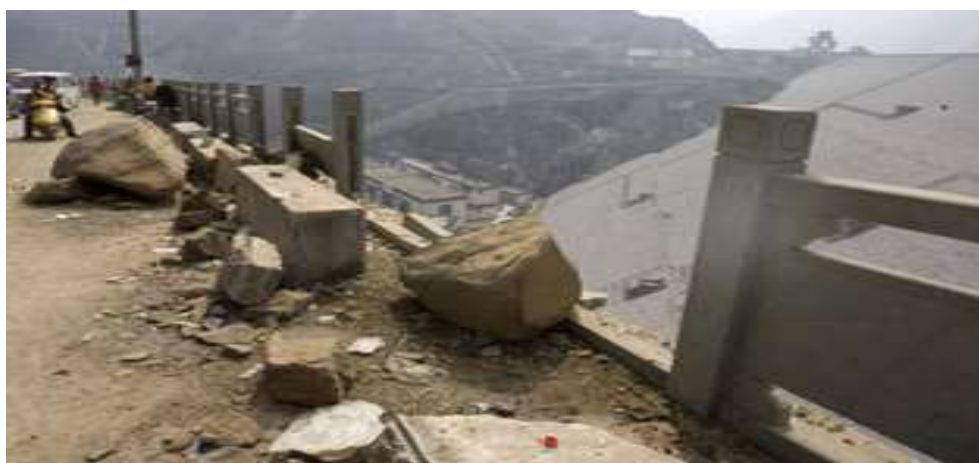
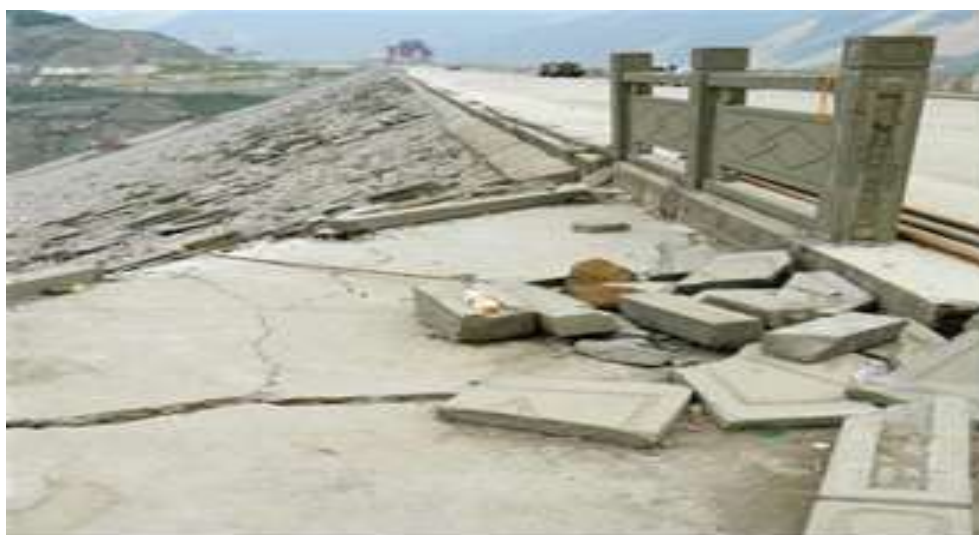
**Рис.2. Виды плотины «Зипингпу» после землетрясения [1, 2].**

Рассчитанная на 8 баллов каменно-набросная с железобетонным экраном плотина «Зипингпу» высотой 156 м находилась в 17 км от эпицентра. При воздействии землетрясения плотина дала осадку 70 см и сместилась в нижний бьеф на 18 см, были отмечены повреждения экрана и парапета на гребне. Определенные повреждения получила здание ГЭС с гидроагрегатами мощностью 700 Мвт (рис.2).

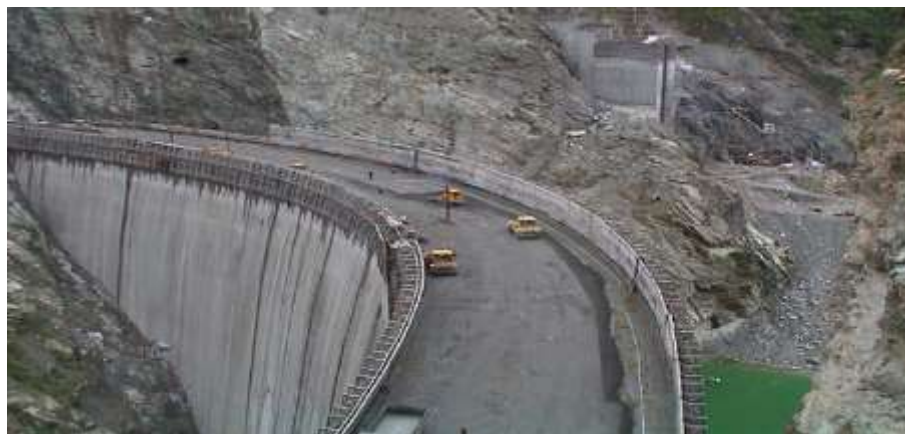
**Рис.3.Плотина Шэйпай [1,2].**

Каменно-набросная с суглинистым ядром плотина «Бику» высотой 102 м, рассчитанная на землетрясение в 7,5 баллов, перенесла это землетрясение, только с максимальной осадкой 24 см. Рассчитанной на семь баллов у арочно- бетонной плотины «Шэйпай» высотой 132 м -пострадало здание ГЭС (рис.3) [1]. Но бывают случаи, когда от воздействия землетрясения разрушаются каменно-набросные и бетонные плотины

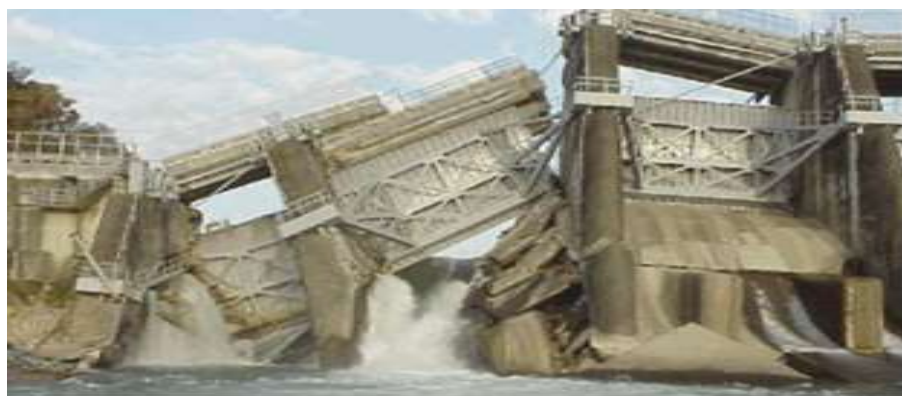
**Рис.4.Разрушение плотины Ши-Кань на Тайване во время землетрясения Чи-Чи 21.09.1999 г [1,2].**

Например, бетонная гравитационная плотина была разорвана землетрясением Chi-Chi (с высотой 25, магнитудой  $M=7,6$  и глубиной очага  $h=10$  км), на Тайване в 1999 году (рис.4.) [2].

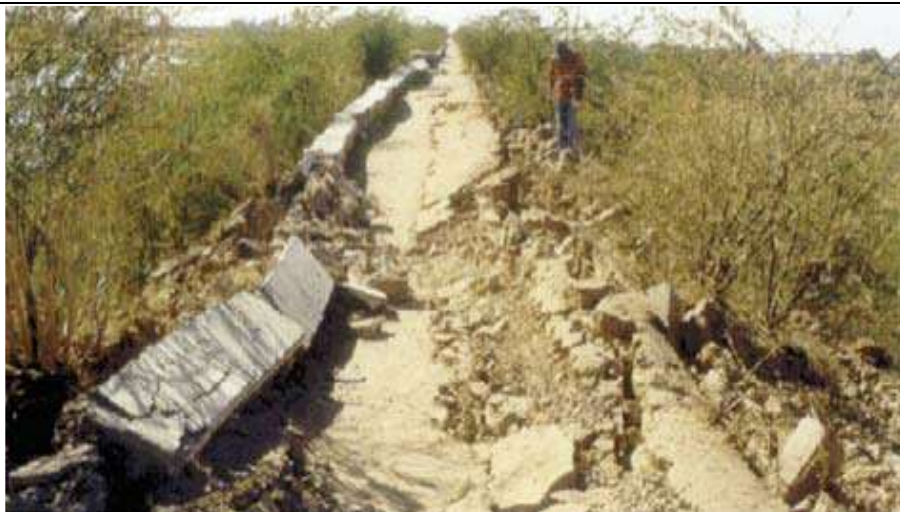
**Рис. 5. Продольные трещины на верховой грани плотины Фейтигадх (Индия), вызванные землетрясением Бхудж 26.01.2001 г. [1,2].**

При Бхуджском (Индия) землетрясении 26.01. 2001г. с  $M=7,9$  повреждения различной тяжести получили 245 небольших земляных плотин и дамб (рис.5) [1]. При этом землетрясении, сила которого была  $J_0=8$  баллов, погибло 80 тыс. человек [2].

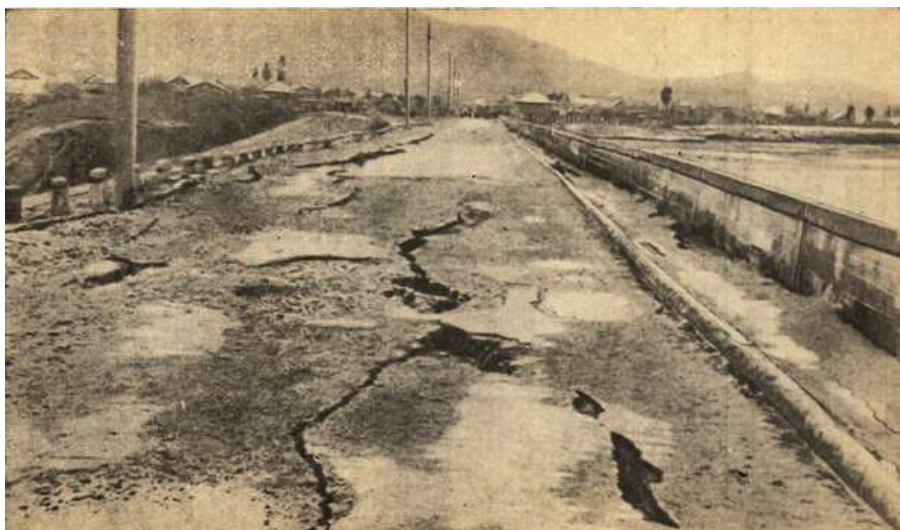
**Рис.6. Повреждения плотины Чирюртской ГЭС при Дагестанском землетрясении 14.05.1976 года [6].**
