## Study And Research Of Problems Of Seismic Safety Of Dams

**Abstract:** This article discusses the issue of seismic safety of platinum, the stability of reliability and safety of operation, which becomes the most important problem, since even their partial destruction can have catastrophic consequences - economic damage is inflicted with numerous human casualties.

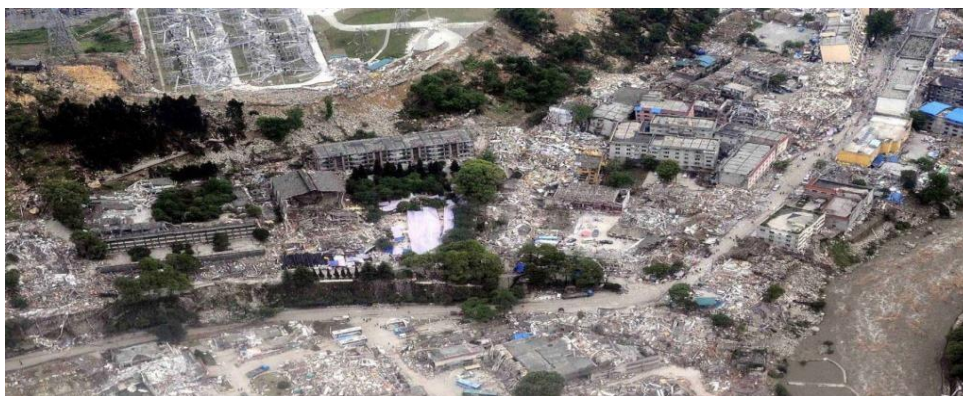
**Основная часть.** Безусловно, сейсмоустойчивость плотин подтверждается тщательными расчетами – но расчеты мало понятны неспециалисту. А вот практика – это вещь куда более понятная, которая говорит о фактах, когда крупные плотины оказывались в зонах сильных землетрясений и поучали различные степени повреждения и даже иногда полностью разрушались. Такие случаи имели место неоднократно и наглядным примером тому- последствия Сычуаньского землетрясения в Китае в 2008 году(Рис.1).

**Рис.1.Разрушения, вызванные землетрясением**

Это землетрясение, которое произошло 12 мая с магнитудой  $M=8$  по шкале Рихтера, с интенсивностью  $J_0=11$  баллов по шкале MSK-64, было чрезвычайно разрушительным. Жертвы и разрушения оказались огромны-погибли 69 тысяч человек, несколько миллионов остались без крова.

Район землетрясения очень активно использовался для строительства различных плотин. В результате подземных толчков разной степени повреждения получили 1583 плотины самых разных типов, в том числе несколько крупных.

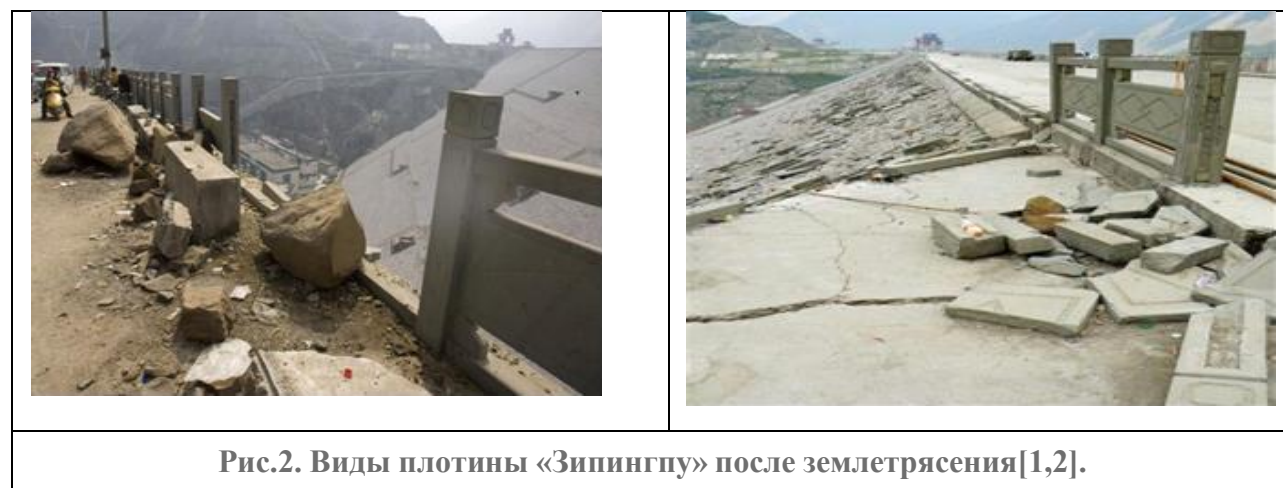
Рассчитанная на 8 баллов каменно-набросная с железобетонным экраном плотина «Зипингпу» высотой 156м находилась в 17 км от эпицентра. При воздействии землетрясения плотина дала осадку 70 см и сместилась в нижний бьеф на 18 см, были отмечены повреждения экрана и парапета на гребне. Определенные повреждения получила здание ГЭС с гидроагрегатами мощностью 700 Мвт (Рис.2).
